TALLER DE INTERVENCIÓN EN EL PATRIMONIO PALACIO DEL INFANTE DON LUIS

GRUPO 2
Dolores Orea Casado
María Díaz Martín-Granizo
Victoria Ibáñez de Opacua
Matheus Henrique Pereira de Castro

PALACIO DE BOADILLA DEL MONTE

Taller de Intervención en el Patrimonio Arquitectónico
Cuatrimestre de Primavera 2022

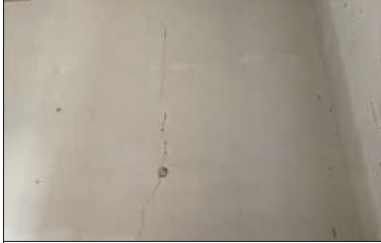
FISURA-DESPRENDIMIENTO DE ACABADOS

DESCRIPCIÓN DE LA LESIÓN:
Deterioro del material de acabado, fisuras y desprendimientos.
CAUSA:
Diferencia de elasticidades entre el material del muro y del acabado.
TIPO DE LESIÓN:
Mecánica.
POSIBLES INTERVENCIONES:
Sustitución del material de acabado por otro con elasticidad similar al material del muro.
RELEVANCIA DE LA LESIÓN:
Afectación estructural: NINGUNA Afectación a la estabilidad del edificio: NINGUNA Urgencia de intervención: BAJA
SITUACIÓN DE LA LESIÓN:

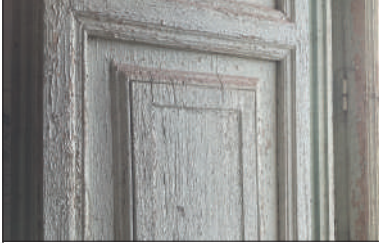
RESECAMIENTO DE CARPINTERÍAS

DESCRIPCIÓN DE LA LESIÓN:
Deterioro de la madera de las carpinterías y ventanas. Deterioro de la pintura de acabado.
CAUSA:
Debido a la orientación sur de la fachada, la incidencia directa del sol ha secado y resquebrajado la madera y su pintura.
TIPO DE LESIÓN:
Física.
POSIBLES INTERVENCIONES:
Sustitución de la madera por una nueva. Correcto mantenimiento de la madera mediante la aplicación de barnices.
RELEVANCIA DE LA LESIÓN:
Afectación estructural: NINGUNA Afectación a la estabilidad del edificio: NINGUNA Urgencia de intervención: BAJA
SITUACIÓN DE LA LESIÓN:

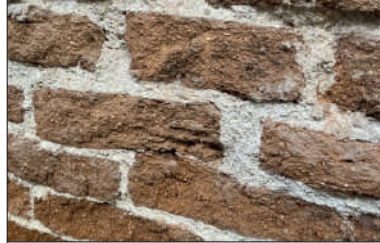
EROSIÓN Y DESPRENDIMIENTO DE MUROS

DESCRIPCIÓN DE LA LESIÓN:
Deterioro y desgaste de los ladrillos que forman el muro de carga.
CAUSA:
Erosión mecánica por el paso y almacenamiento de mercancías durante la época de uso del palacio.
Erosión física debido a los cambios de temperatura entre verano e invierno (helacidad) y la falta de mantenimiento.
TIPO DE LESIÓN:
Mecánica y Física
POSIBLES INTERVENCIONES:
Sustitución de los ladrillos dañados por nuevos. Mejor aislamiento de la zona donde se encuentran para protegerlos de las diferencias de temperatura.
RELEVANCIA DE LA LESIÓN:
Afectación estructural: MEDIA Afectación a la estabilidad del edificio: MEDIA Urgencia de intervención: MEDIA-ALTA
SITUACIÓN DE LA LESIÓN:
