**CONVENTO DE LAS CLARISAS,**  
*CUENCA DE CAMPOS, VALLADOLID*

*EUGENIA ABEJÓN, SARA BARRIOS, JAVIER MARTINEZ*

**ESTUDIO HISTÓRICO**

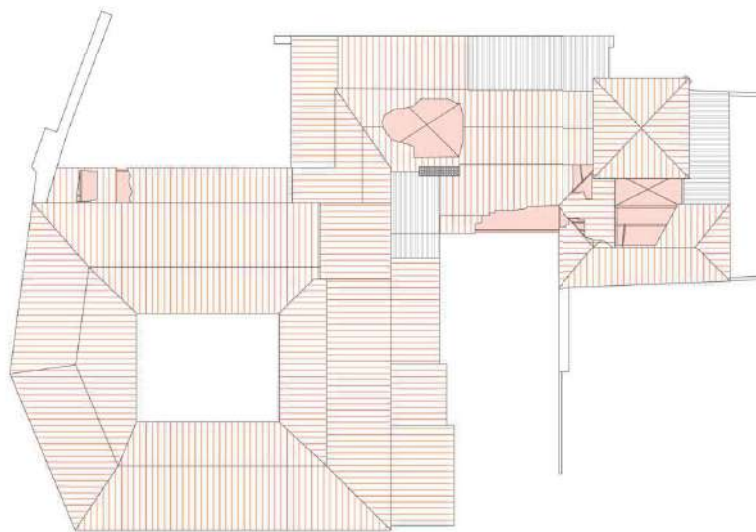
PLANTA DE CUBIERTAS

- Teja curva cerámica
- Cubierta de chapa
- Espadaña
- Deformaciones por despiomes

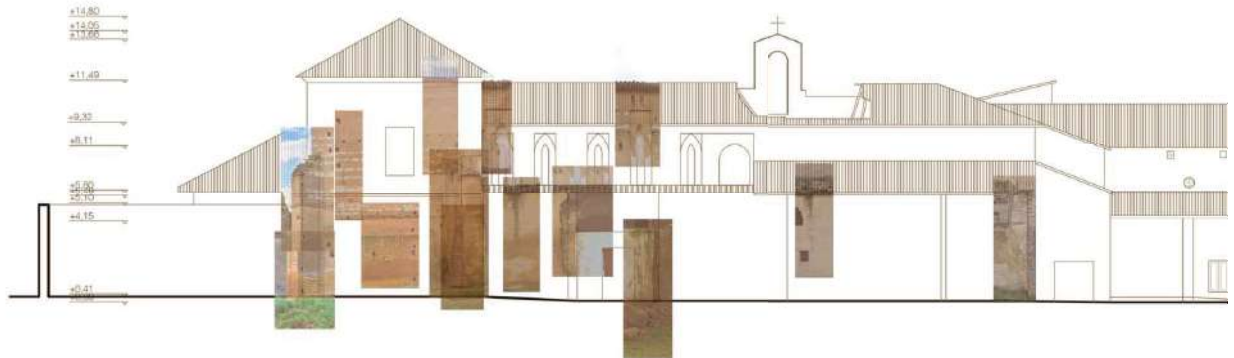
LEVANTAMIENTO CONSTRUCTIVO Y ESTRUCTURAL.  
ESTUDIO DEL PROCESO PATOLÓGICO. LOCALIZACIÓN VISUAL DE LESIONES

CUADRO DE LESIONES		CONTRAFUERTE
FAMILIA	Física	 
LESIÓN	Humedades	
TIPO	De obra // Capilar	
CAUSAS	Directas físicas: por la pérdida de coronación en la parte superior Indirectas de mantenimiento: Excesiva acumulación de vegetación en la base Indirectas de proyecto: Derivadas de reparaciones con mortero de cemento	
PROPUESTA	Incorporación de cama de grava perimetral que reduzca las humedades por capilaridad	
PREVENCIÓN	Control de vegetación y prevención de materiales ajenos como cemento enfoscado en futuras intervenciones

CUADRO DE LESIONES		CONTRAFUERTE
FAMILIA	Mecánica	 
LESIÓN	Desprendimientos	
TIPO	Acabados por elementos	
CAUSAS	Directas físicas: por degradación continua de ladrillos en ramate superior Indirectas de mantenimiento: por el abandono y no uso del conjunto	
PROPUESTA	Reestructuración de los materiales desprendidos y colocación de anclajes	
PREVENCIÓN	Mantenimiento regular y protección contra erosión regulada

LESIÓN	Humedades	
TIPO	Capilar	
CAUSAS	Indirectas de mantenimiento: Excesiva acumulación de vegetación en la base Indirectas de proyecto: Derivadas de reparaciones con mortero de cemento	
PROPUESTA	Incorporación de cama de grava perimetral que reduzca las humedades por capilaridad	
PREVENCIÓN	Control de vegetación y prevención de materiales ajenos como cemento enfoscado en futuras intervenciones

LESIÓN	Fisuras	
TIPO	Por soporte	
CAUSAS	Directas físicas: por lavado de material por escorrentías Indirectas de proyecto: por desorden estructural evidenciado	
PROPUESTA	Cosido de grietas y tratamiento de superficies. Estabilización estructural reforzando lo existente	
PREVENCIÓN	Control constante del sistema estructural y reparaciones en fachada

CUADRO DE LESIONES		TORREÓN
FAMILIA	Mecánica	 
LESIÓN	Desprendimientos	
TIPO	Acabados continuos	
CAUSAS	Directas físicas: por degradación continua de ladrillos en ramate superior Directas mecánicas: por degradación de tejas Indirectas de mantenimiento: por la no comprobación y afianzamiento del sistema de cubiertas	
PROPUESTA	Reestructuración de los materiales desprendidos y colocación de anclajes. Limpieza de las superficies y tratamientos químicos de superficie y consolidación	
PREVENCIÓN	Mantenimiento regular y control de cargas de cubiertas

CUADRO DE LESIONES		SALIENTE
FAMILIA	Mecánica	 
LESIÓN	Grietas	
TIPO	Dilatación - contracción	
CAUSAS	Penetración constante de agua en la cara superior del muro	
PROPUESTA	Incorporación de ramate superior que evite la penetración del agua. Cosido de grietas	
PREVENCIÓN	Prevención de materiales ajenos como cemento enfoscado en futuras intervenciones

CUADRO DE LESIONES		<i>SALIENTE</i>
FAMILIA	Física	 
LESIÓN	Humedades	
TIPO	Capilar	
CAUSAS	Indirectas de mantenimiento: Excesiva acumulación de vegetación en la base	
PROPUESTA	Incorporación de cama de grava perimetral que reduzca las humedades por capilaridad a modo de drenajes superficiales	
PREVENCIÓN	Control de vegetación y prevención de materiales ajenos como cemento enfoscado en futuras intervenciones

CUADRO DE LESIONES		<i>ENTRADA DE LA CAPILLA</i>
FAMILIA	Mecánica	 
LESIÓN	Deformaciones	
TIPO	Desplome	
CAUSAS	Indirecta de mantenimiento: derivada de la no ocupación y el no uso del edificio	
PROPUESTA	Tratamiento global de la cubierta y consentido de fachada que proteja el interior de la capilla, recuperando el sistema estructural original	
PREVENCIÓN	Incorporación momentánea de tentes que eviten el desplome total

CUADRO DE LESIONES		<i>ENTRADA DE LA CAPILLA</i>
FAMILIA	Físicas	 
LESIÓN	Humedades	
TIPO	De filtración	
CAUSAS	Indirecta de mantenimiento: derivada de la no ocupación y el no uso del edificio.  Indirectas de mantenimiento: Excesiva acumulación de vegetación en la base	
PROPUESTA	Incorporación de cama de grava perimetral que reduzca las humedades por capilaridad. Técnicas de inyección para impermeabilización	
PREVENCIÓN	Añición de capa impermeabilizante momentánea en cubierta provisional, control de vegetación y prevención de materiales ajenos

CUADRO DE LESIONES		<i>ENTRADA DE LA CAPILLA</i>
FAMILIA	Químicas	 
LESIÓN	Organismos	
TIPO	Presencia de plantas	
CAUSAS	Indirectas de mantenimiento: Excesiva acumulación de vegetación en la base	
PROPUESTA	Limpieza y aplicación de componentes que evite el erratazo de la vegetación en zonas específicas	
PREVENCIÓN	Control de vegetación y aumento general de mantenimiento

CUADRO DE LESIONES		<i>VOLÚMEN SUPERIOR</i>
FAMILIA	Mecánicas	 
LESIÓN	Desprendimientos	
TIPO	Acabados continuos	
CAUSAS	Directa físicas: disgregación del revestimiento por escorrentías.  Directa mecánicas: penetración del agua por daños en los aleros	
PROPUESTA	Recuperación del trabado original, control de escorrentías y limpieza de las superficies. Tratamientos químicos de superficie y consolidación	
PREVENCIÓN	Capa impermeabilizante y congelación temporal de la ruina

CUADRO DE LESIONES		<i>VOLÚMEN SUPERIOR</i>
FAMILIA	Mecánicas	 
LESIÓN	Fisuras	
TIPO	Por acabado	
CAUSAS	Directa físicas: disgregación del revestimiento por escorrentías.  Indirecta de proyecto: por fallo estructural en la abertura que presenta la fisura vertical	
PROPUESTA	Control de escorrentías y subenación de fisuras parciales	
PREVENCIÓN	Capa impermeabilizante y congelación temporal de la ruina

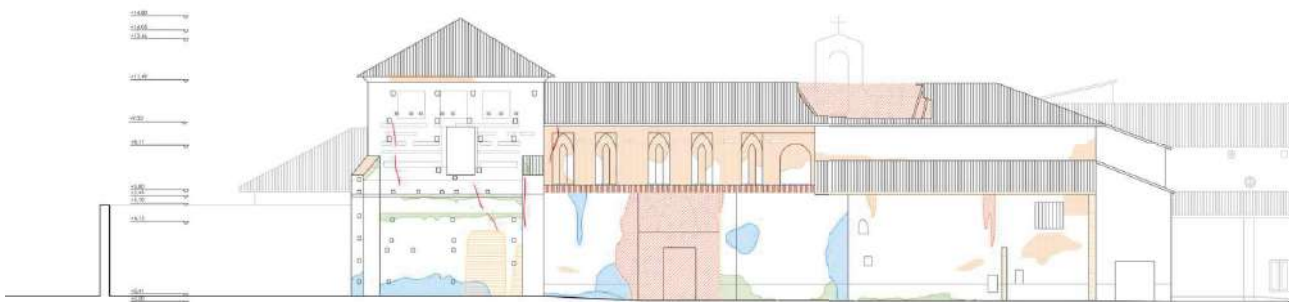
LEVANTAMIENTO CONSTRUCTIVO Y ESTRUCTURAL.  
ESTUDIO DEL PROCESO PATOLÓGICO. TIPOS DE LESIONES

| | Biodeterioro por presencia de plantas | | Desprendimiento de revestimientos |
| | Humedades por capilaridad | | Fisuras |
| | Variaciones formales derivadas de reparaciones anteriores | | |
| | Deformaciones por desplome | | |
