ESTUDIO PATOLÓGICO

Analisis e intervención del Convento de San Bernardino de Siena

Cuenca de Campos, Valladolid

Taller de Intervención en el patrimonio

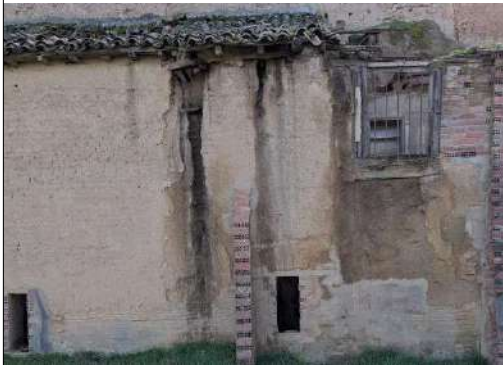
8. SUCIEDAD

Lesión física, suciedad por depósito y lavado diferencial

La suciedad acumulada en retranqueos y en los paramentos se corre con la lluvia y provoca manchas en los muros.

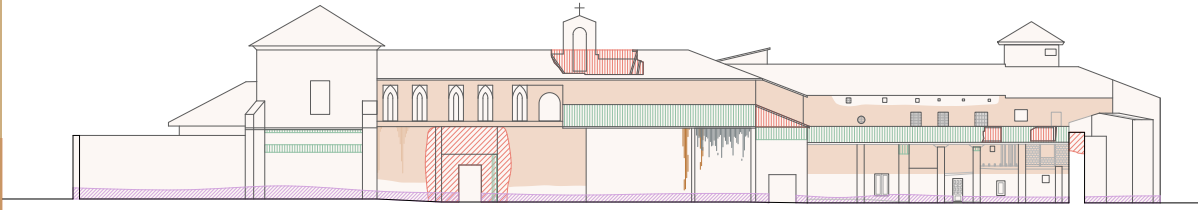
-   Colapso de cubiertas
-   Colapso de muros
-   Mohos y vegetación
-   Lavado de muros
-   Vigas flectadas
-   Desprendimiento de bajos
-

Desprendimiento de acabados
-   Suciedad
-   Fisuras
