EL TAPIAL EN TIERRA DE CAMPOS: PATRIMONIO CULTURAL Y CASO DE ESTUDIO

Taller experimental de Intervención en el Patrimonio Arquitectónico

Curso 2023/2024 - Trimestre de Primavera

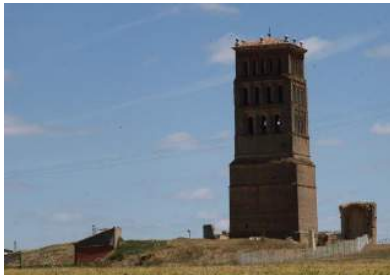
Figura 13.2. La Iglesia de San Pelayo de Villaviciencia de los Caballeros en la actualidad. Fuente Angel Álvarez S.

También en Valladolid encontramos las ruinas de la Iglesia de San Pelayo (13) y su torre en Villaviciencia de Los Caballeros datada entre los siglos XIV y XV sobre los cimientos de un Palacio-Fortaleza que data de los siglos XI y XII. Esto se evidencia por la presencia de una ventana saetera en la parte trasera y por el uso de tapial en la primera planta de la torre aún conservada y en buen estado.

La necesidad urgente de preservar los edificios construidos con tapial radica en los graves riesgos de deterioro y pérdida de este valioso patrimonio arquitectónico. Como podemos ver en el ejemplo de las ruinas de la Iglesia de San Pelayo en Villaviciencia de Los Caballeros la desaparición de estas arquitecturas no es una predicción a largo plazo, es una realidad inminente. En la actualidad algunos de los edificios se enfrentan

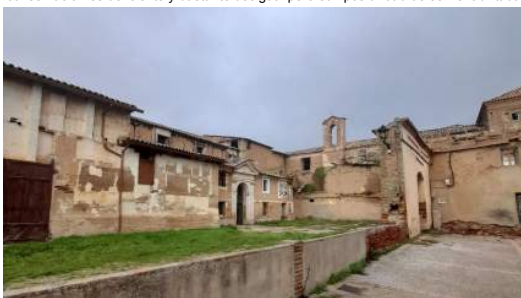
Figura 14. Patio delantero del Convento de San Bernardino de Siena en Cuenca de Campos, Valladolid. Foto del autor.

Un ejemplo muy similar tanto en concepción del convento como en la evolución del edificio lo encontramos en el Convento de San Bernardino de Siena en la Lista Roja del Patrimonio de Hispania Nostra desde 2023. El complejo consta de dos partes: por un lado, la iglesia conventual, con sus coros alto y bajo y una cúpula bastante conservada, y por otro lado, la antigua área de clausura estructurada alrededor de un claustro de planta cuadrada. Al contrario que la Iglesia de San Pelayo el estado de conservación es deficiente y bastante desigual pero con posibilidad de ser rehabilitada.

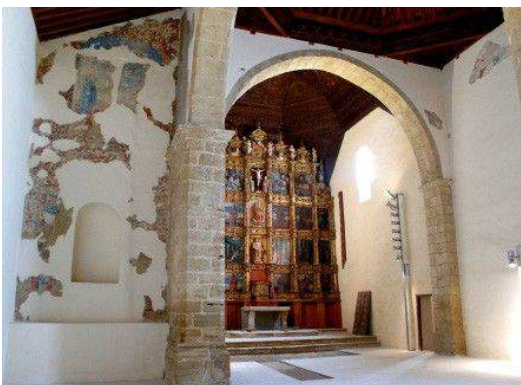
Figura 17. Interior de la iglesia donde se aprecian las pinturas murales restauradas. Foto J. Arias

Tras un análisis en la cara interna de los muros se descubren una serie de pinturas murales (17) que hace inviable la primera intención de picar todas las caras del muro para sanearlas. Se procede entonces, bajo criterios económicos, conservar las pinturas con menor erosión, restaurándolas y manteniendo el resto bajo los revocos ya

existentes para una posible futura restauración. Como he mencionado anteriormente, se procede a consolidar el tapial en las zonas más lesionadas aplicando mortero de cal y malla metálica galvanizada para, en este caso, un posterior enlucido de cal hidráulica buscando igualar la superficie y dar adherencia al revoco.
