ESTUDIO PATOLÓGICO

Analisis e intervención del Convento de San Bernardino de Siena

Cuenca de Campos, Valladolid

Taller de Intervención en el patrimonio

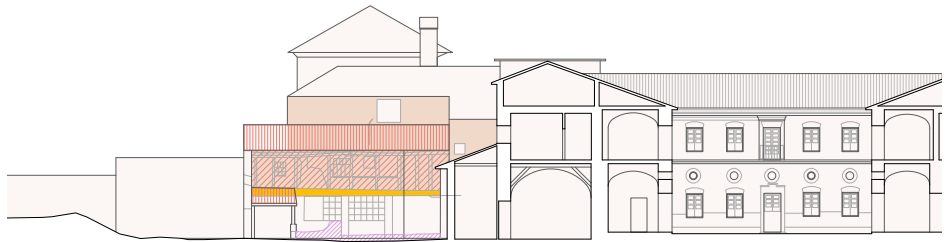
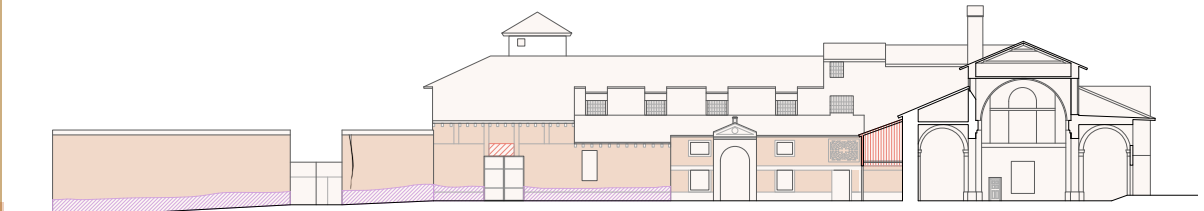
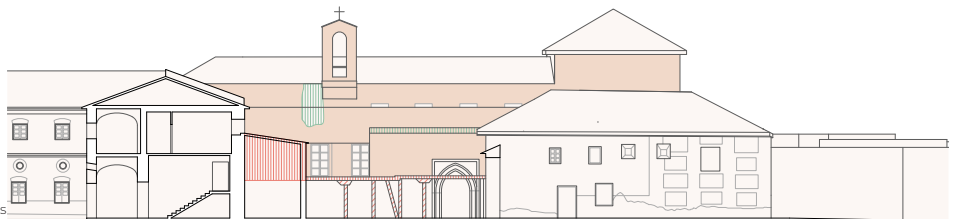
Colapso de cubiertas
-

Colapso de muros
-

Mohos y vegetación
-

Lavado de muros
-

Vigas flectadas
-

Desprendimiento de bajos
-

Desprendimiento de acabados
-

Suciedad
-

Fisuras

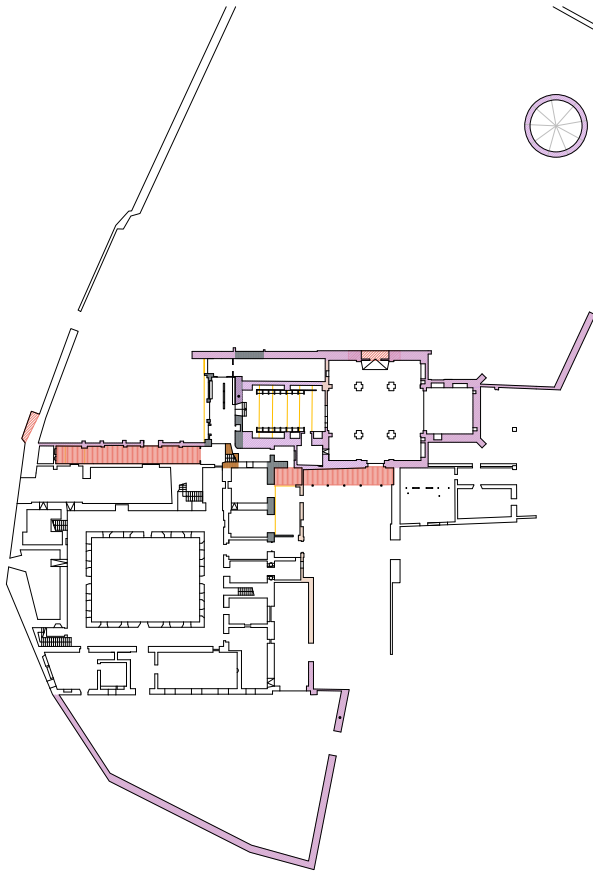
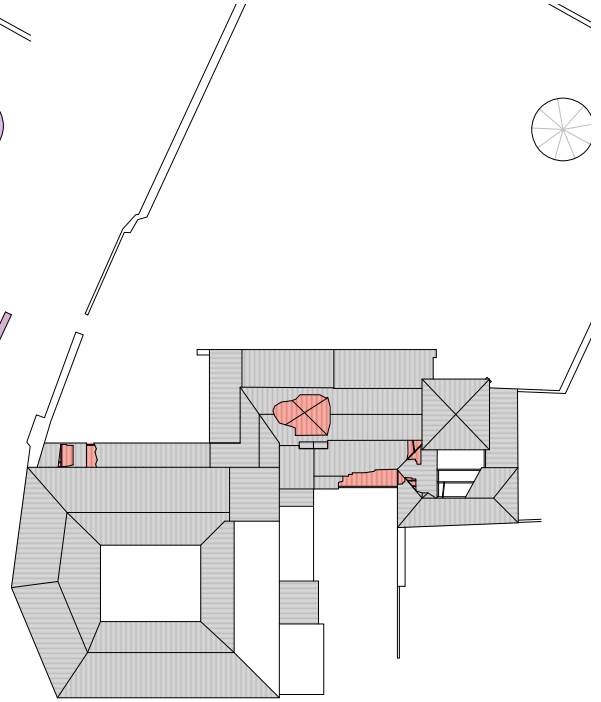
| | Colapso de cubiertas | | Desprendimiento de bajos |
| | Colapso de muros | | Desprendimiento de acabados |
| | Mohos y vegetación | | Suciedad |
| | Lavado de muros | | Fisuras |
| | Vigas flectadas | | |
