# Taller de Intervención en el Patrimonio

# Estudio del edificio

Bodega 215

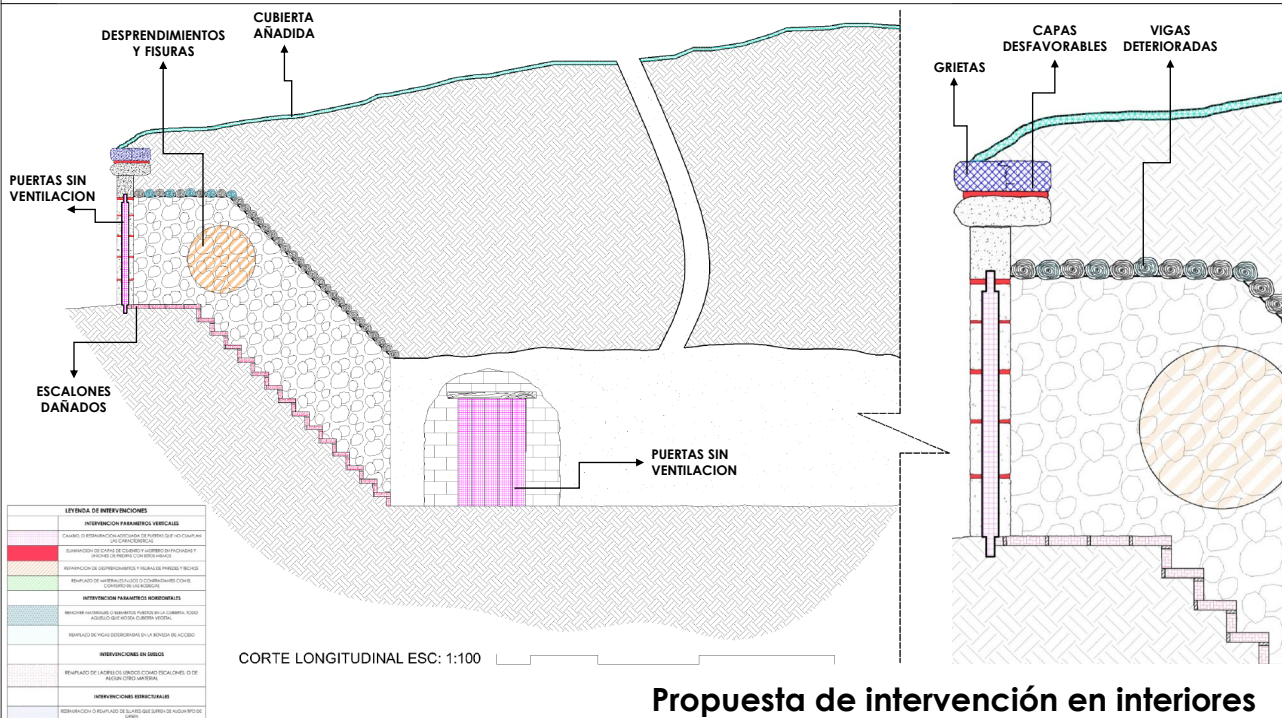
## Propuesta de intervención en interiores

DESPRENDIMIENTO	DETALLES CONSTRUCTIVOS	INTERVENCION	EROSION	DETALLES CONSTRUCTIVOS	INTERVENCION
ACABADOS POR ELEMENTOS		REEMPLAZO DE PIEZAS QUEBRADAS	GOLPES Y ROSAMIENTO		RESANADOR EN HUECOS Y REPLAZO DE PIEZAS AFECTADAS
EFLORESCENCIAS		INTERVENCION	OXIDACION		INTERVENCION
SALES SOLUBLES CRISTALIZADAS		AGUA A PRESION O ACIDO CLORHIDRICO EN CASO DE NO REMOVERSE CON AGUA	OXIDACION SUPERFICIAL		APLICACIÓN DE ACIDO CITRICO EN HERRERIA AFECTADA

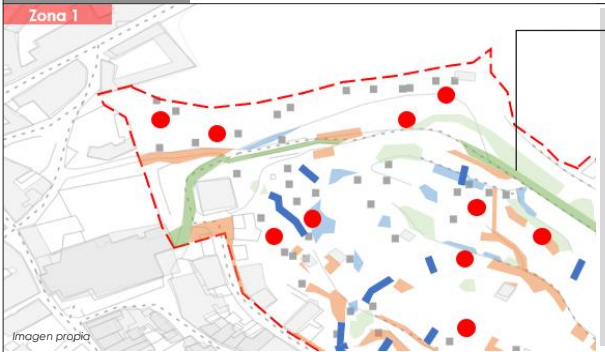
Propuesta de plataforma de madera para mejor accesibilidad, en cuanto a los caminos internos de la bodega

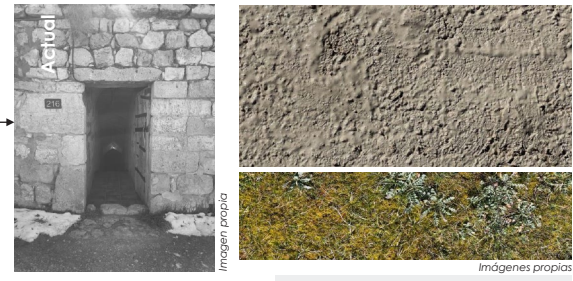
Propuesta de mejora en las escaleras, en el ámbito de barandales para mejor accesibilidad a la hora de subir

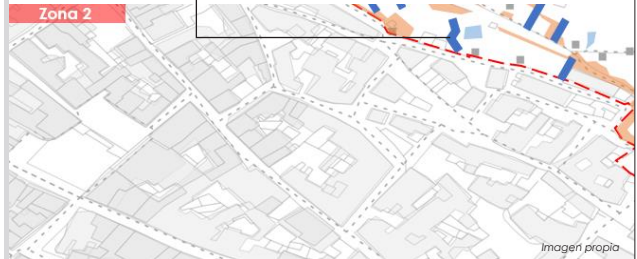
Propuesta de cambio de altura de postes de electricidad, es decir a nivel del suelo

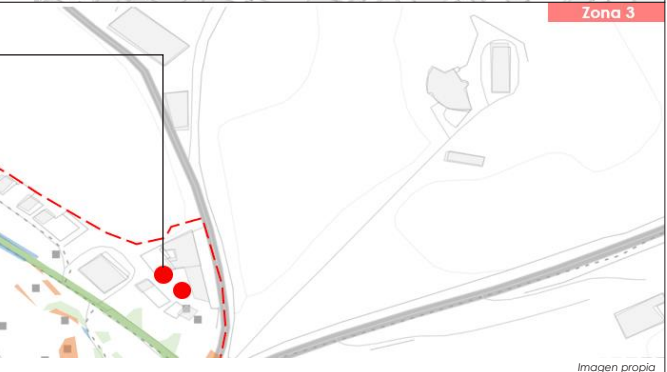
Propuesta de plataforma para integrar estas vistas de paisaje y asimismo la integración para festividades
